DREN SUBSUPERFICIAL

PLAYA SOLANAS -PUNTA BALLENA-URUGUAY.

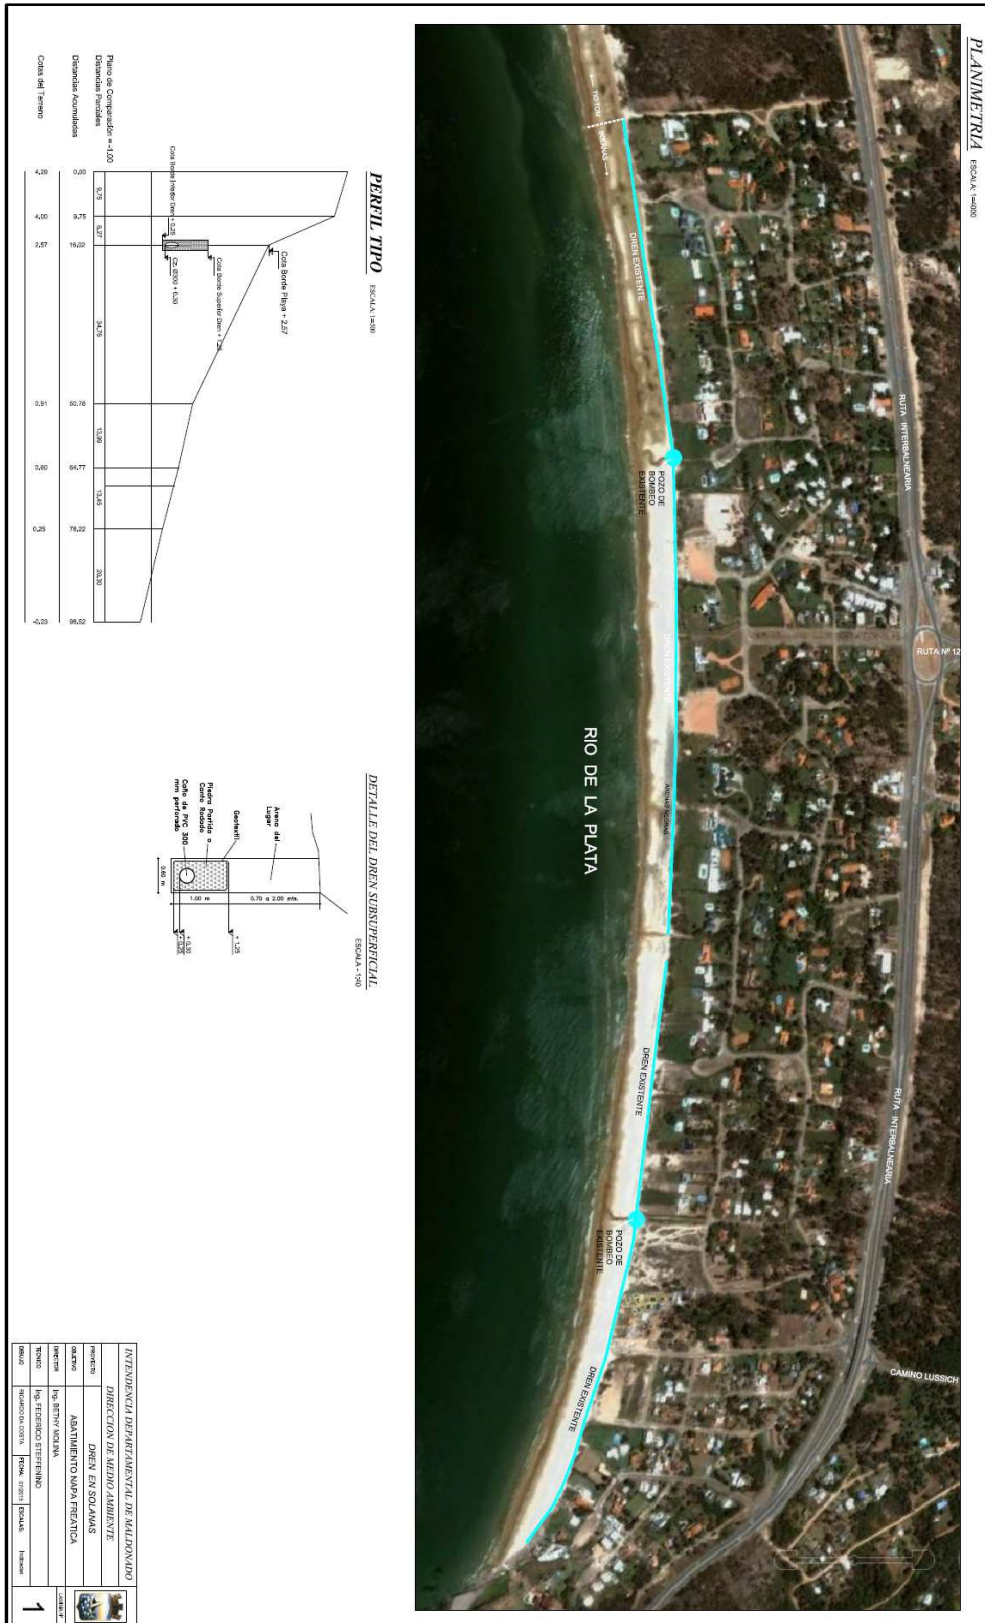
Ilustración 2 Vista en planta del dren subsuperficial

El dren esquemáticamente consiste en una tubería perforada rodeada de piedras permeables que esta enterrada al pie de la duna primaria que capta y canaliza el agua freática hasta una estación de bombeo. La longitud total del dren es de 2900 metros lineales.

Está compuesto por dos tramos independientes.

- Longitud total del tramo 1000 metros lineales.
- Pozo de bombeo equipado con 3 bombas Flygt Modelo 3102.180, Q (l/s) =30.

- Longitud total del dren 1900 metros lineales.
- Pozo de bombeo equipado con 2 bombas Flygt Modelo 3102.180, Q (l/s) =30.

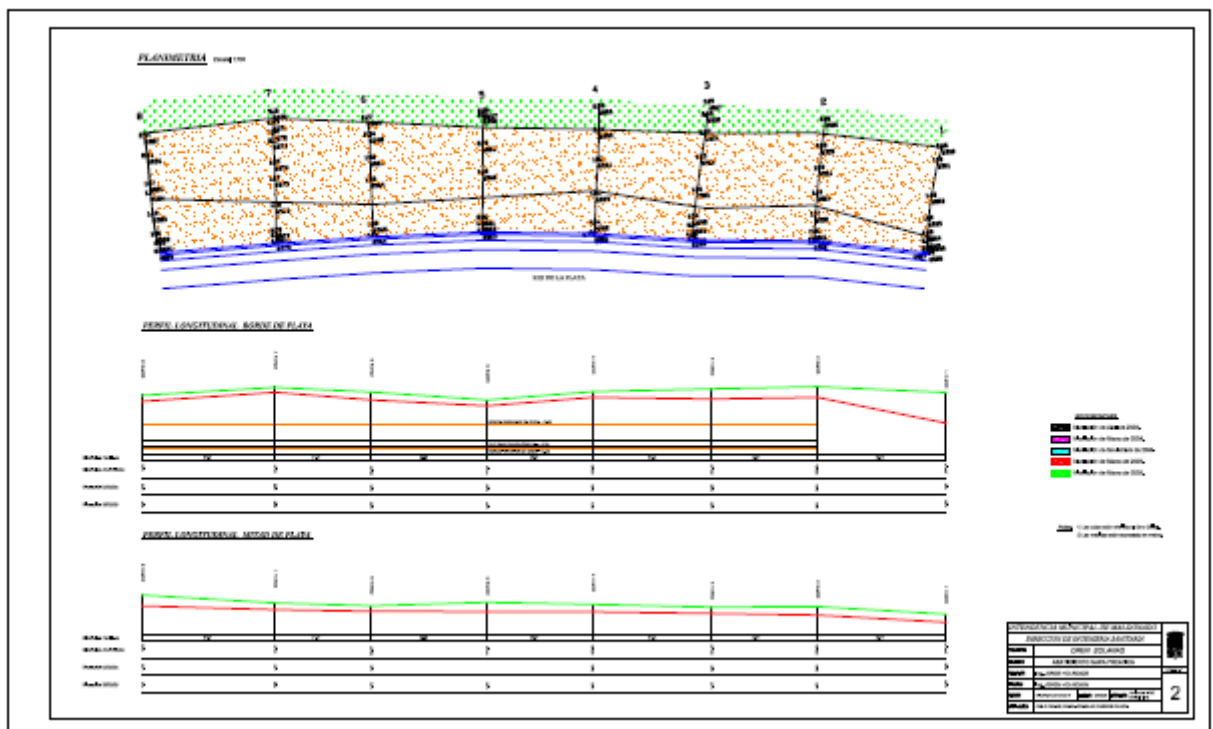
Se realizaron relevamientos altimétricos del perfil de playa en varias transectas a lo largo de la playa en un periodo que se inicia en el 2004 hasta el 2008 con el objetivo de determinar el comportamiento de la acumulación/perdida de arena en la playa.
